ПРОБЛЕМЫ ПРИ РАБОТЕ УЛЬТРАФИОЛЕТОВЫХ ЛАМП В СУШИЛЬНЫХ УСТРОЙСТВАХ ПЕЧАТНЫХ МАШИН И ИХ ПРИЧИНЫ

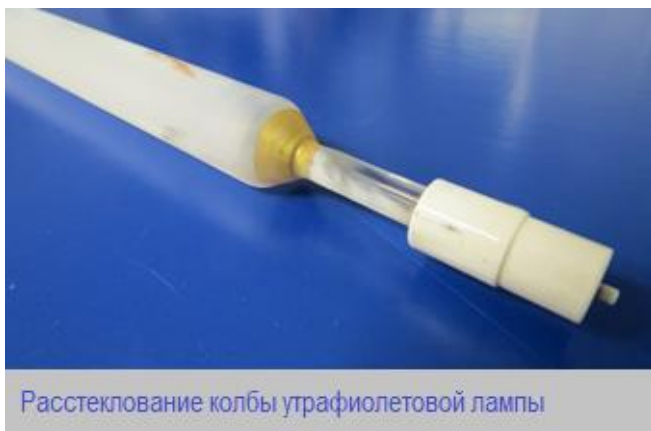
Расстеклование – процесс превращения аморфного стеклообразного твердого вещества в кристаллическое путем последовательного кристаллографического упорядочения. Расстеклование кварцевого стекла УФ-лампы происходит в результате загрязнения поверхности колбы или низкого качества кварцевого стекла, и ускоряется при нагреве колбы до высокой температуры. Визуально расстеклование проявляется в виде белого помутнения стекла колбы и потери прозрачности. Кристаллизованный кварц плохо пропускает УФ-излучение, что сказывается на эффективности процесса сушки. Чтобы избежать этого негативного эффекта требуется контролировать чистоту колбы лампы перед работой и эффективность ее охлаждения. Также требуется не допускать работы лампы с зажигающими устройствами с неподходящими для конкретной УФ-лампы характеристиками: рабочими напряжением и рабочим током.

Расстеклование колбы ультрафиолетовой лампы

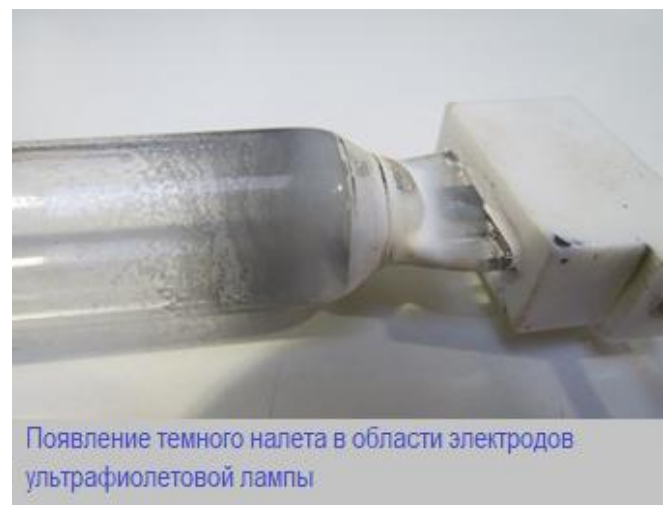
Вольфрам, из которого сделаны электроды УФ-лампы, имеет высокую температуру плавления, однако в течении срока эксплуатации УФ-лампы происходит испарение металла электродов под действием высокой температуры горения дуги. Испаряемые частицы металла осаждаются на внутренней поверхности колбы лампы в виде темного налета, снижая ее прозрачность для УФ-излучения. Производители УФ-ламп уделяют этой проблеме внимание, используя электроды со специальным покрытием, снижающим температурное разрушение материала электрода. Дополнительно снизить этот негативный процесс можно, исключив частое включение и выключение УФ-ламп во время работы машины, максимально используя режим ожидания (standby

Появление темного налета в области электродов ультрафиолетовой лампы

mode). В настоящее время все производители устройств УФ-сушки с использованием УФ-ламп среднего давления проектируют системы зажигания с автоматическим или ручным переключением ламп из рабочего режима в дежурный и обратно, что позволяет сделать срок службы лампы максимально возможным.

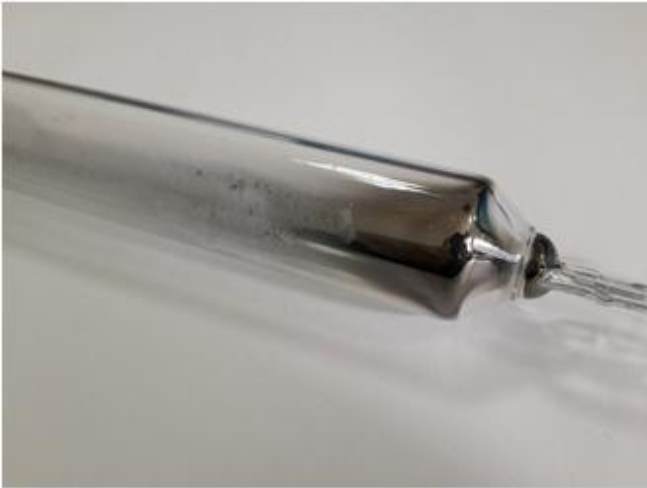
Если УФ-лампа подвергается избыточному воздушному охлаждению, не позволяющему лампе работать при требуемой рабочей температуре выше 600°С, то данная проблема приводит к образованию зеркального налета на внутренней поверхности стеклянной колбы в области электродов. Налет образуется из-за частиц ртути и вольфрама электродов, которые испарившись под действием высокой температуры дуги, достигают внутренней поверхности колбы и остаются на ней в виде осадка из-за низкой температуры самой колбы. Для снижения этого негативного эффекта производители УФ-ламп наносят на колбу теплоотражающие покрытия в области электродов УФ-лампы золотой, серебряной или белой специальными красками. Однако полностью снизить этот негативный эффект может только правильно работающая система воздушного охлаждения УФ-ламп, позволяющая лампе работать в температурном диапазоне 700^o-800^o С.

Появление зеркального налета в области электродов внутри колбы ультрафиолетовой лампы

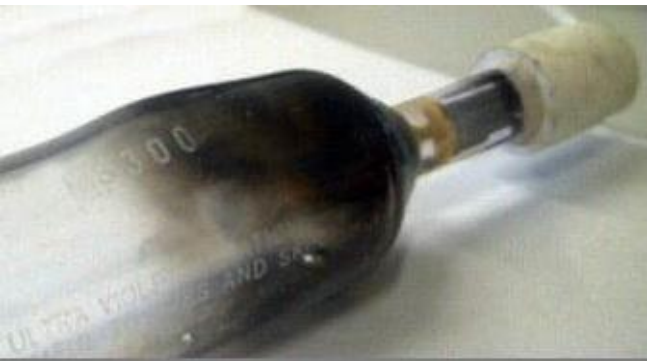
В свою очередь длительный перегрев колбы УФ-лампы выше температуры 850°C приводит к вздутию или изгибу колбы лампы. Причиной является недостаточное воздушное охлаждение колбы УФ-лампы в рабочем режиме. Следует настраивать правильно систему воздушного охлаждения с учетом вышеприведенных рекомендаций, а также регулярно поворачивать УФ-лампу в рефлекторе на 180° для исключения постепенного изгиба нагретой колбы под действием собственного веса.

Деформация ультрафиолетовой лампы: вздутие или изгиб стеклянной колбы

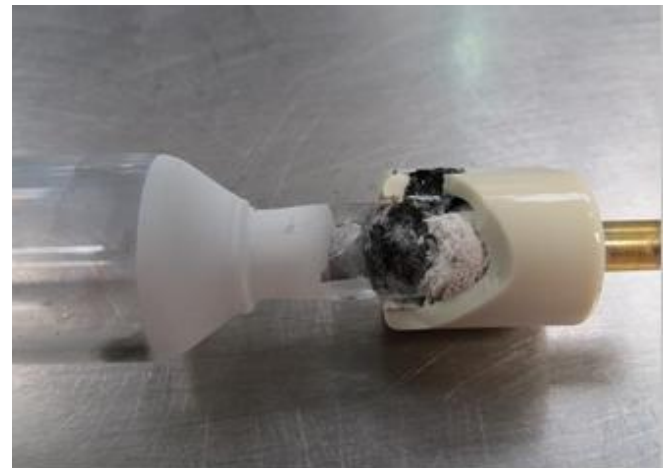
Повреждения керамического цоколя ультрафиолетовой лампы в результате перегрева

Если УФ-лампа работает с большой перегрузкой по рабочему току, формируемого зажигающим устройством, то возникающий в результате избыточного тока перегрев цоколя становится причиной пробоя сопротивления материала цоколя и его разрушения. Электрическое соединение провода и электрода УФ-лампы в цоколе рассчитано на эксплуатацию в температурном диапазоне не выше 250°C . Пробой цоколя приводит к возникновению дуги между держателем УФ-лампы и электрическим соединением в цоколе, которая в свою очередь приводит к разрушению цоколя, выходу из строя УФ-лампы или устройства зажигания. Проверяйте визуально

цоколи на отсутствие повреждений перед установкой лампы в отражатель. Используйте только УФ-лампы с гарантированным соответствием по номиналу рабочего тока вашему зажигающему устройству. Убедитесь, что цоколя УФ-лампы не нагреваются в процессе работы выше температуры 250° С.

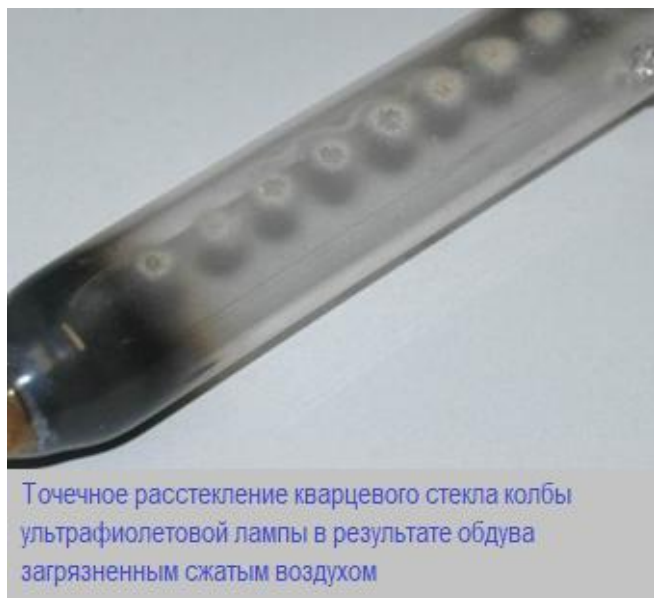
Как было сказано выше внешние загрязнения на поверхности колбы УФ-лампы являются причиной локального расстеклования материала колбы. В рефлекторах, где охлаждение колбы по всей ее длине осуществляется струями сжатого воздуха, наблюдается точечное расстеклование материала колбы в местах соприкосновения струй воздуха с поверхностью колбы. Проблемой в данном случае является не сам способ охлаждения УФ-лампы, а степень загрязнения самого подаваемого сжатого воздуха. Если воздух загрязнен, то это приводит к нагару на колбе и последующей точечной кристаллизации кварца. Используйте подачу сжатого воздуха с необходимой степенью очистки и осушения. Проконсультируйтесь с компетентным поставщиком оборудования для подготовки сжатого воздуха и приобретите требуемые устройства для своей системы воздухоподготовки.

Точечное расстекление кварцевого стекла колбы ультрафиолетовой лампы в результате обдува загрязненным сжатым воздухом

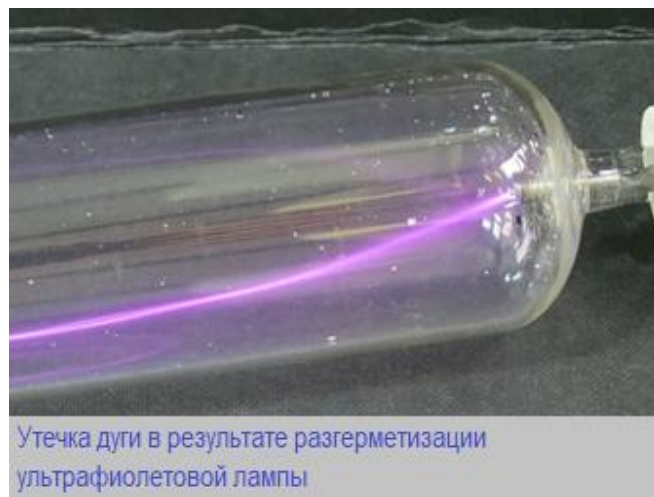
Утечка электрической дуги является результатом разгерметизации колбы УФ-лампы. Чаще всего разгерметизация возникает из-за дефектов в месте пайки электрода или из-за некачественного процесса изготовления УФ-лампы на производстве. В негерметичной колбе присутствует воздух, что не позволяет получить стабильную прямую дугу при поджиге лампы. В негерметичной колбе дуга не зажигается вообще или видна в виде узкой нестабильной нити фиолетового или синего цвета. К сожалению, УФ-лампа с таким дефектом не может быть использована и подлежит возврату поставщику.

Утечка дуги в результате разгерметизации ультрафиолетовой лампы

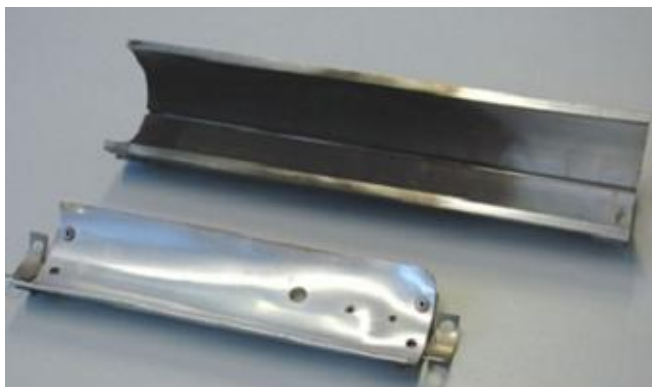
Падение отражающих свойств зеркальных поверхностей рефлекторов – одна из наиболее частых причин снижения эффективности работы УФ-сушильного устройства. Отражающие рефлекторы требуют такого же ухода, как и поверхность колбы УФ-лампы. Однако воздействие высокой температуры и озона приводит со временем к потере рабочих характеристик рефлекторов. С учетом этого факта использование рефлекторов со сменными отражающими тонкими вставками представляется более

Помутнение и загрязнение отражающих поверхностей рефлектора ультрафиолетовой лампы

экономичным решением, чем рефлекторов из экструдированного алюминиевого профиля с нанесенным на его поверхность отражающим покрытием. Замена только отражающих вставок стоит значительно дешевле, чем замена всего рефлектора целиком.

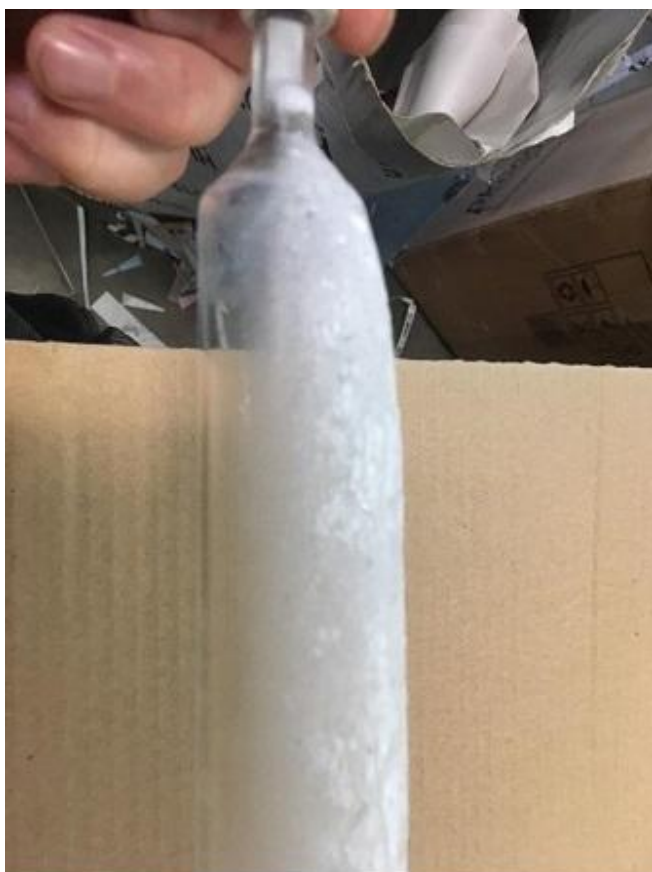
Расстеклование материала колбы УФ-лампы из-за сильного загрязнения противотмарывающим порошком

Наиболее распространенные случаи повреждений и преждевременного выхода из строя УФ-ламп наблюдается в УФ-сушильных устройствах офсетных печатных машин, на которых

используется попеременно как офсетная печать традиционными красками, так и офсетная печать УФ-отверждаемыми красками. При переходе с УФ-печати на печать обычными офсетными красками печатники не снимают УФ-сушильные устройства с печатной машины. В результате УФ-лампы и рефлекторы в течении всего последующего цикла печати интенсивно загрязняются противотмарывающим порошком и бумажной пылью. Последующая очистка от этих загрязнений также не проводится. Расстеклование, описанное выше, наступает очень быстро и УФ-лампа выходит из строя в течении 200-300 часов работы. Следует строго придерживаться процедуры демонтажа УФ-сушильных устройств с печатной машины перед обычной печатью. Тем более, что все современные УФ-сушильные устройства для офсетных печатных машин имеют кассетную конструкцию, что облегчает их демонтаж и обратную установку, позволяя делать это быстро и удобно. Перед обратной установкой УФ-сушильных устройств на печатную машину следует произвести ее предварительную очистку от противотмарывающего порошка, особенно в зоне цепной проводки листов.
